Mutasen rukoushuone

Rakennushistoriallinen selvitys ja inventointi

Culturelli oy

Jyväskylän seurakunta

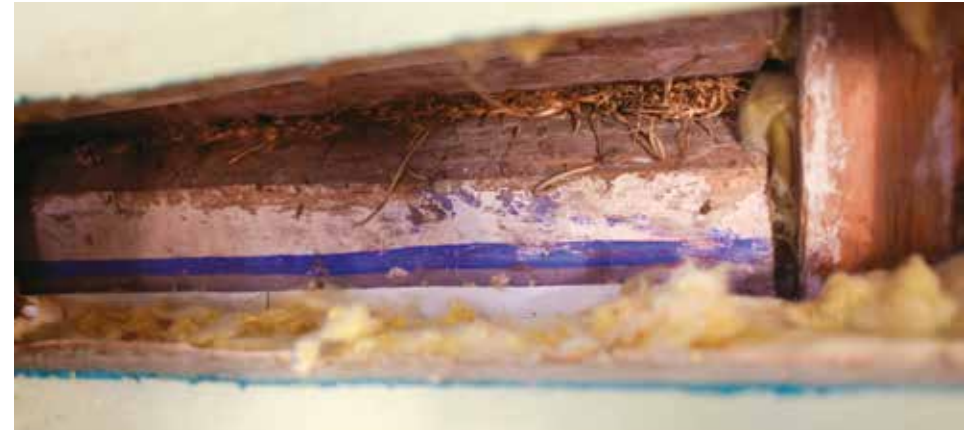
Kuva 16. Ensimmäinen rakenneavaus tehtiin takaseinältä uunin oikealta puolelta seinään kiinnitetyn laudan takaa. Avauksessa paljastui eristekerrosten lisäksi liimamaalattuja, luultavasti alkuperäisiä pintoja. Elina Wirkkala.

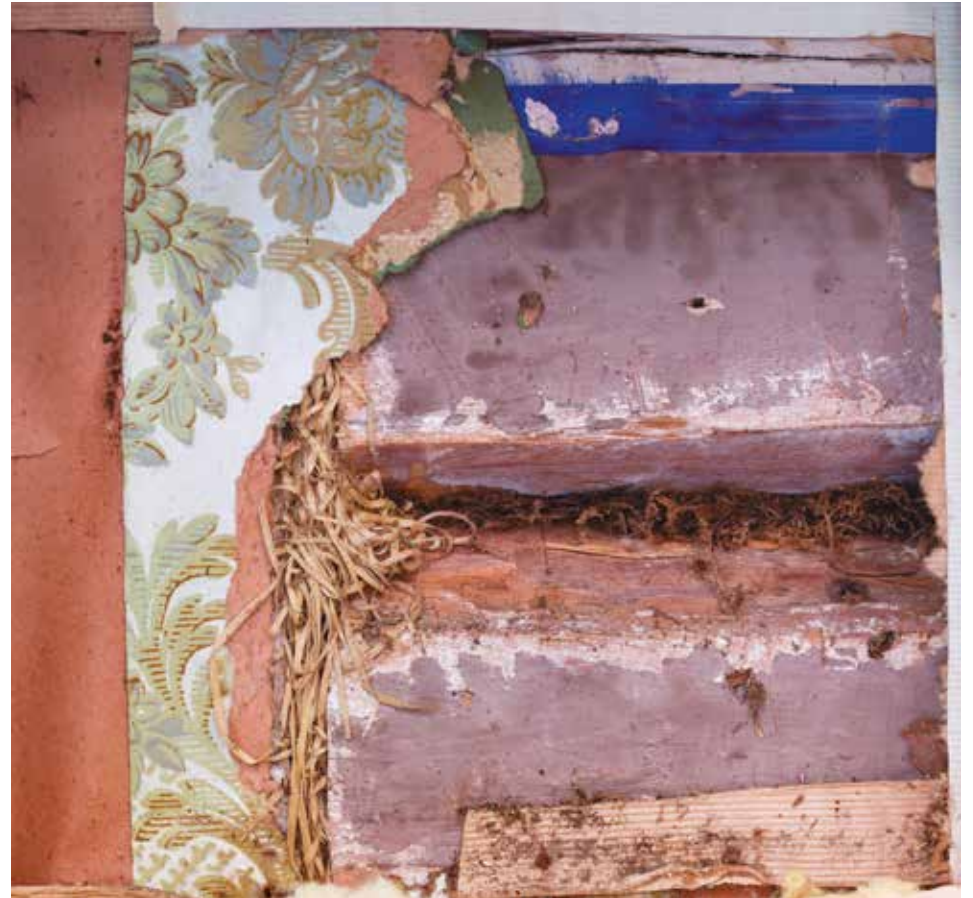
Kuva 17. Uudella paikalla Pääjärven rannalla rukoushuone sai lyhyellä aikavälillä kaksi tapettikerrosta. Näistä varhaisempi on vaatimaton tekstiili-imitaatiotapetti. Rakenneavauksessa löysimme myös hankkeemme alkusäyksenä toimineessa valokuvassa näkyvän tapetin. Tapetissa on vaalealla pohjalla oleva rombin muodostava ruusu- ja lehväkuvio. Elina Wirkkala.

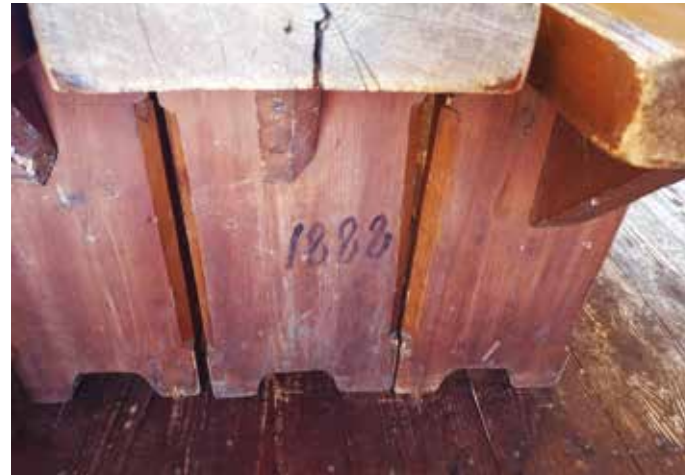
Kuva 23. Selkänojattomat puupenkit ovat todennäköisesti kappelin alkuperäistä irtaimistoa. Penkeistä löytyy merkintä 1888, ja ne ovat vielä käyttökuntoisia. Elina Wirkkala.

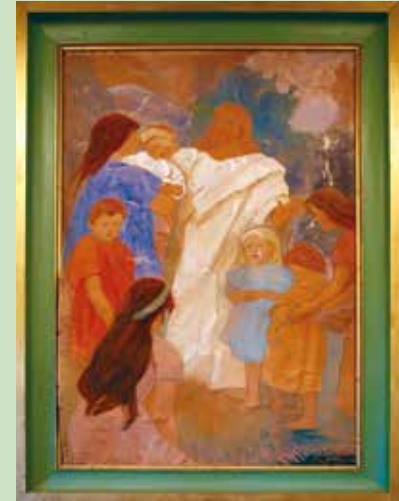
Kuva 24. Mutasen rukoushuoneen alttaritaulun ovat tehneet Fredrik ja Nina Ahlstedt. Se kaipaa pikaista konservointia. Taulu on vesiväriluonnos Jyväskylän kaupunginkirkon alttaritaulusta. Elina Wirkkala.

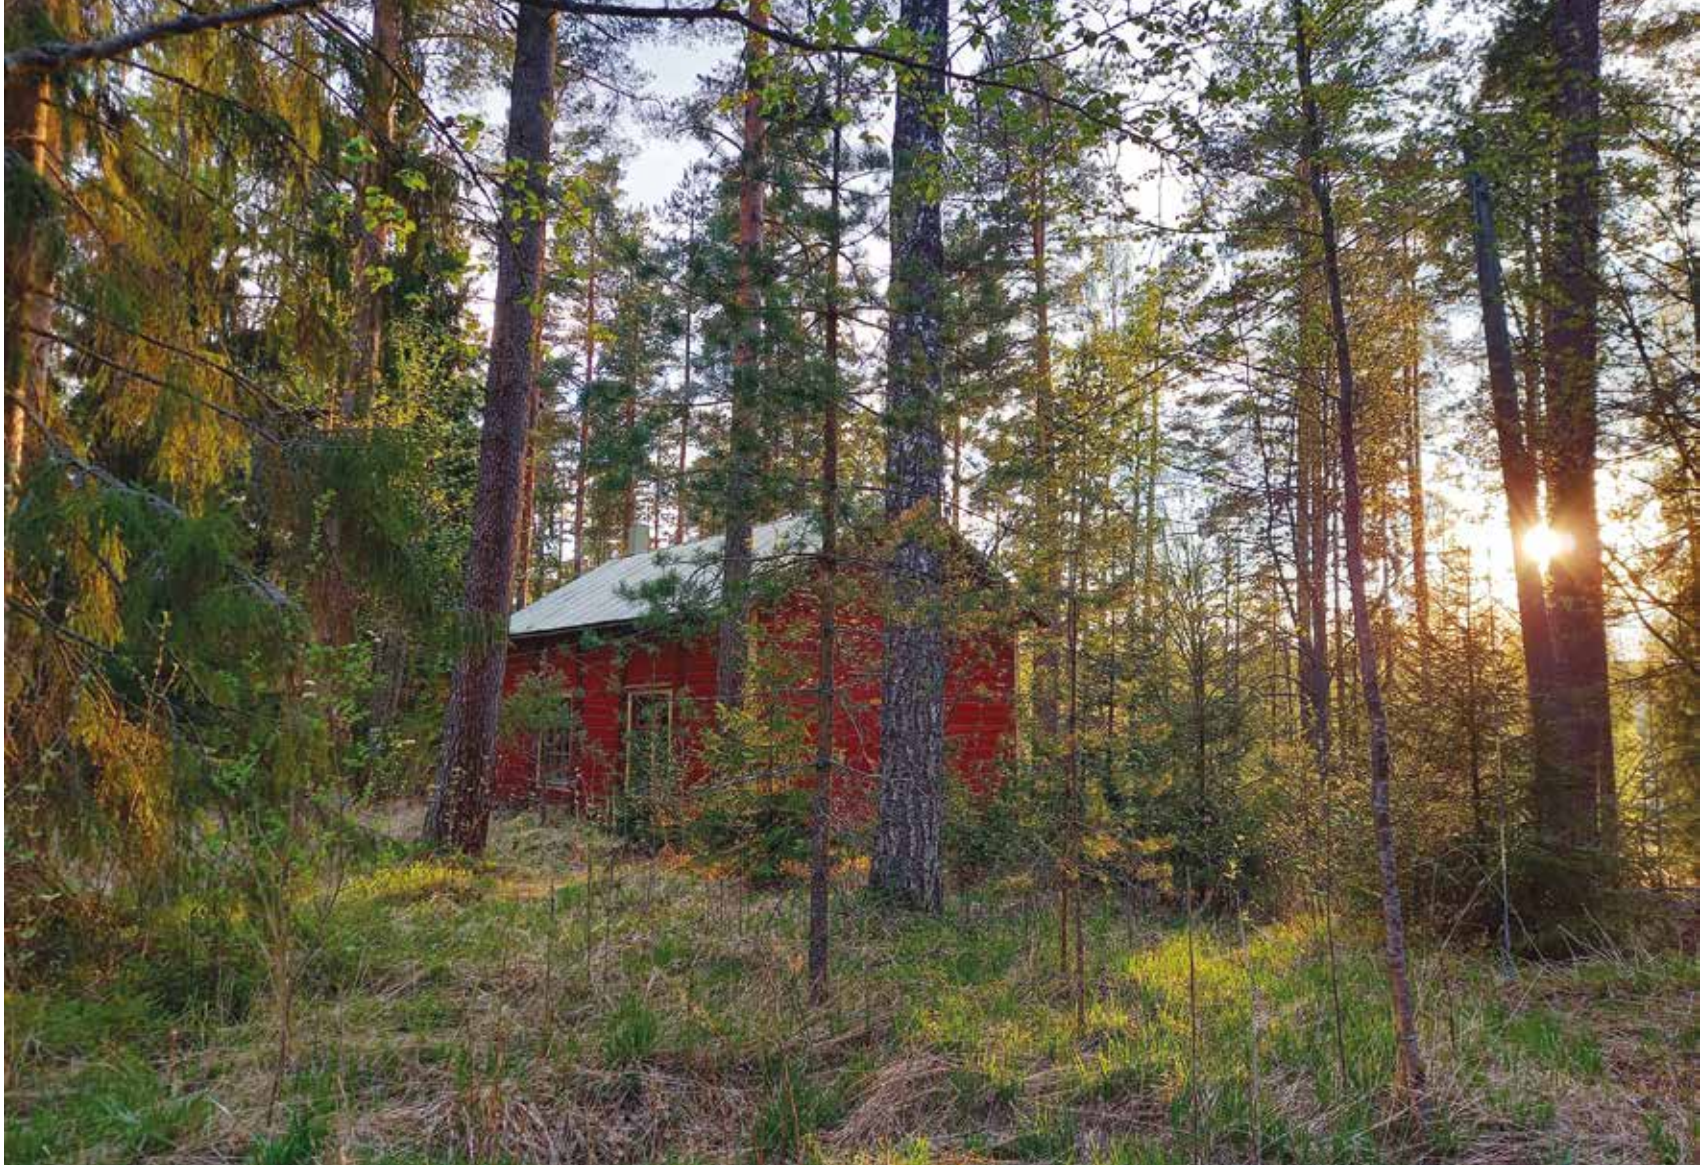
Kuva 30. Rukoushuone sijaitsee Päijänteen Syvälahteen johtavalla rinteellä yhdessä seurakunnan leirikeskuksen kanssa. Ympäristö on pusikoitunutta. Anna-Maija Tapani.

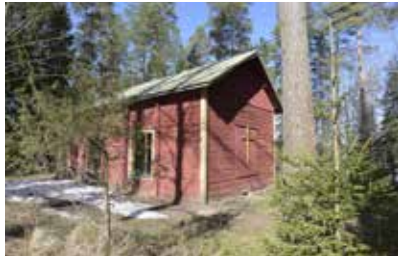
KATTORAKENNE

Rakennuksessa on satulakatto ja peltikate. Kattotuolit ovat puiset. Katto on alunperin ollut pärekatto, mutta muutettu peltikatoksi. Muutoksen ajankohta ei ole selvillä. Sadevesikouruja oli rakennuksen pitkällä sivuilla. Yläpohjaa ei päästy tutkimaan.

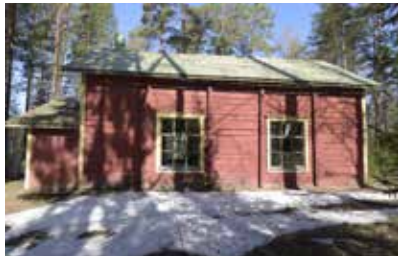
RUNKO

Rakennus on hirsirakennus. Följärit on lisätty rakentamiseen myöhemmin

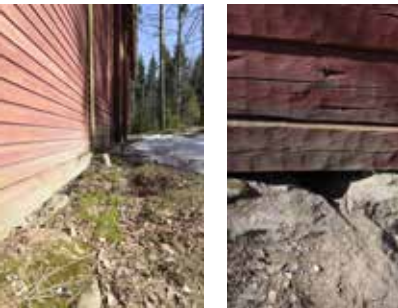
ALAPOHJA JA KIVIJALKA

Kivijalka muodostuu porakivistä ja sekalaisista luonnon kiilakivistä. Näyttää siltä, että kivijalka on mahdollisesti liikkunut rakennuksen kaakonpuoleisen seinän alta.

Perustuskivet ovat jonkin verran painuneet ja liikkuneet. Kasvillisuutta ei ole perustuksen välittömässä läheisyydessä. Saattaa olla, että kivijalka on alunperin mitoitettu liian suureksi. Maakerrosta tulisi poistaa rakennuksen ympäriltä ja tehdä kunnolliset kallistukset kivijalasta pois päin. Jälkimmäisellä kenttätyöjaksollamme havaitsimme, että kettu käyttää alapohjan koillispäädyn kivijalan koloa pesänään.

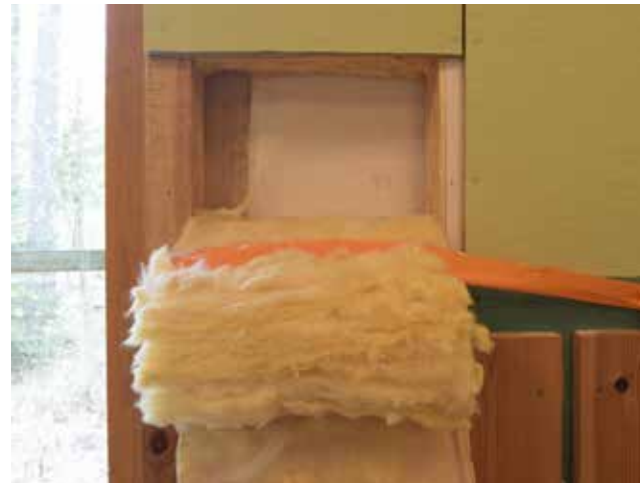
Kuva 34. Kuvassa avauksessa näkyy alimmaisena valkoiseksi maalattua pahvipintaa, purku olisi tehtävä siihen asti.
