# Mutasen rukoushuone

Rakennushistoriallinen selvitys ja inventointi

*Culturelli oy*

Jyväskylän seurakunta

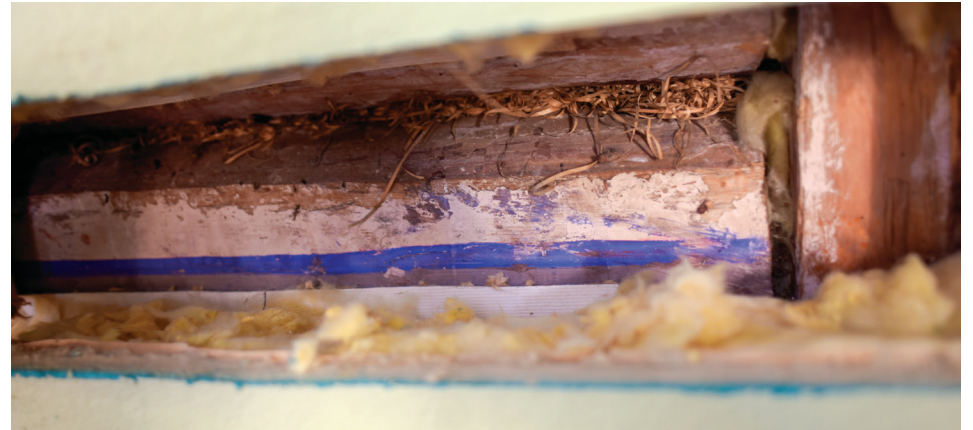
Kuva 16. Ensimmäinen rakenneavaus tehtiin takaseinältä uunin oikealta puolelta seinään kiinnitetyn laudan takaa. Avauksessa paljastui eristekerrosten lisäksi liimamaalattuja, luultavasti alkuperäisiä pintoja. Elina Wirkkala.

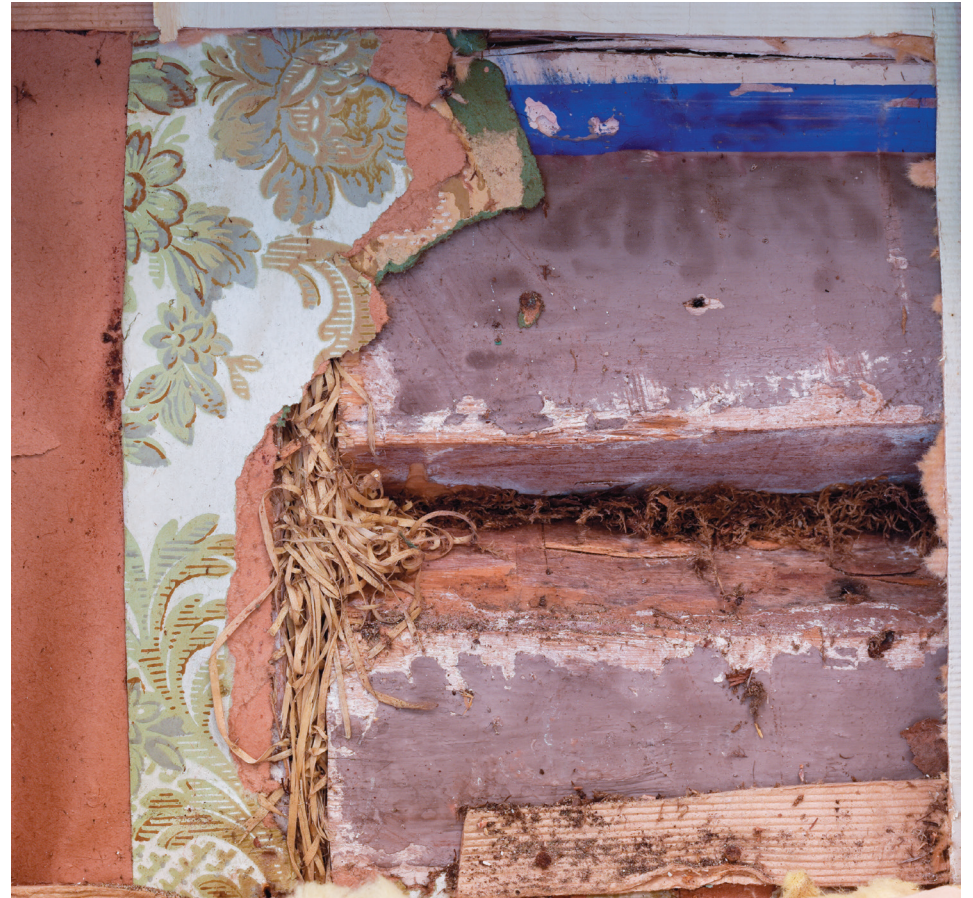
Kuva 17. Uudella paikalla Päijänteen rannalla rukoushuone sai lyhyellä aikavälillä kaksi tapettikerrosta. Näistä varhaisempi on vaatimaton tekstiili-imitaatiotapetti. Rakenneavauksessa löysimme myös hankkeemme alkusäyksenä toimineessa valokuvassa näkyvän tapetin. Tapetissa on vaalealla pohjalla oleva rombin muodostava ruusu- ja lehväkuvio. Elina Wirkkala.

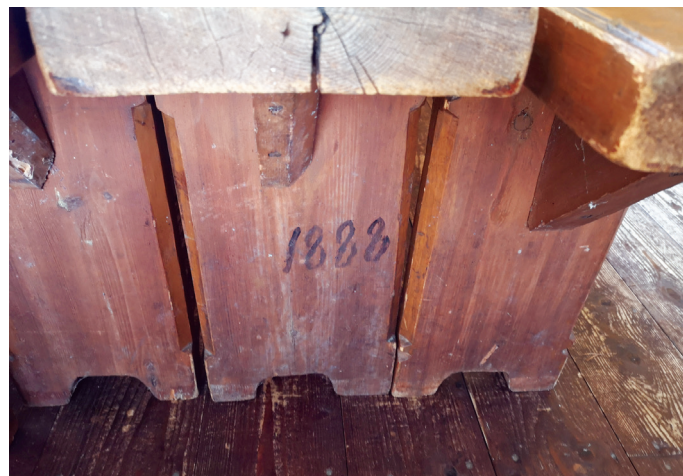
*Kuva 23. Selkänojattomat puupenkit ovat todennäköisesti kappelin alkuperäistä irtaimistoa. Penkeistä löytyy merkintä 1888, ja ne ovat vielä käyttökuntoisia. Elina Wirkkala.*

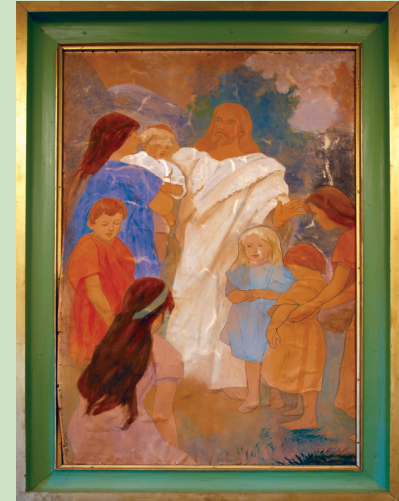
Kuva 24. Mutasen rukoushuoneen alttaritaulun ovat tehneet Fredrik ja Nina Ahlstedt. Se kaipaa pikaista konservointia. Taulu on vesiväriluonnos Jyväskylän kaupunginkirkon alttaritaulusta. Elina Wirkkala.

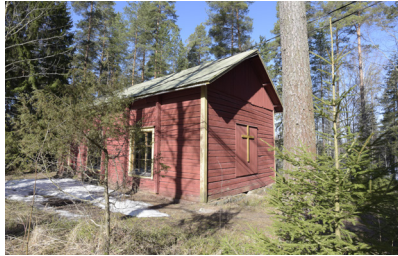
### KATTORAKENNE

Rakennuksessa on satulakatto ja peltikate. Kattotuolit ovat puiset. Katto on alunperin ollut pärekatto, mutta muutettu peltikatoksi. Muutoksen ajankohta ei ole selvillä. Sadevesikouruja oli rakennuksen pitkällä sivuilla. Yläpohjaa ei päästy tutkimaan.

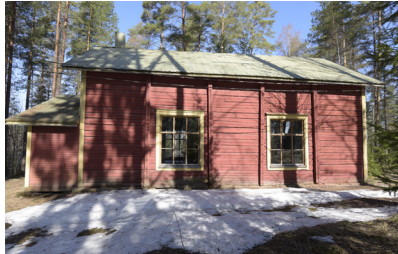
### RUNKO

Rakennus on hirsirakennus. Följärit on lisätty rakenteeseen myöhemmin

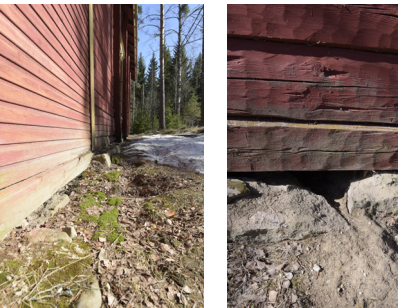
### ALAPOHJA JA KIVIJALKA

Kivijalka muodostuu porakivistä ja sekalaisista luonnon kiilakivistä. Näyttää siltä, että kivijalka on mahdollisesti liikkunut rakennuksen kaakonpuoleisen seinän alta.

Perustuskivet ovat jonkin verran painuneet ja liikkuneet. Kasvillisuutta ei ole perustuksen välittömässä läheisyydessä. Saattaa olla, että kivijalka on alunperin mitoitettu liian suureksi. Maakerrosta tulisi poistaa rakennuksen ympäriltä ja tehdä kunnolliset kallistukset kivijalasta pois päin. Jälkimmäisellä kenttätyöjaksollamme havaitsimme, että kettu käyttää alapohjan koillispäädyn kivijalan koloa pesänään.

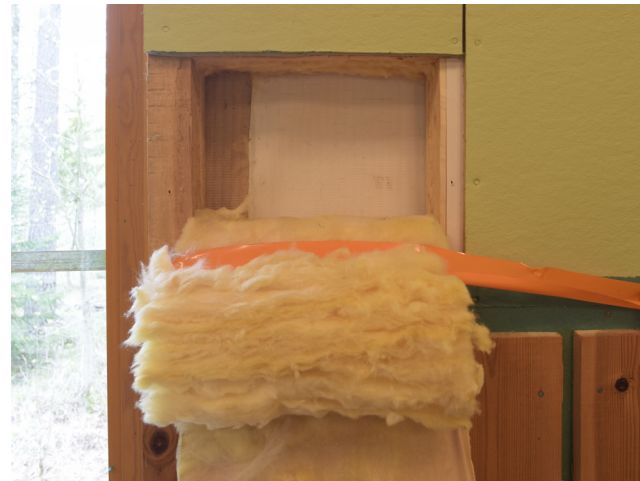
Kuva 34. Kuvassa avauksessa näkyy alimmaisena valkoiseksi maalattua pahvipintaa, purku olisi tehtävä siihen asti.
