Mutasen rukoushuone

Rakennushistoriallinen selvitys ja inventointi

Culturelli oy

Jyväskylän seurakunta

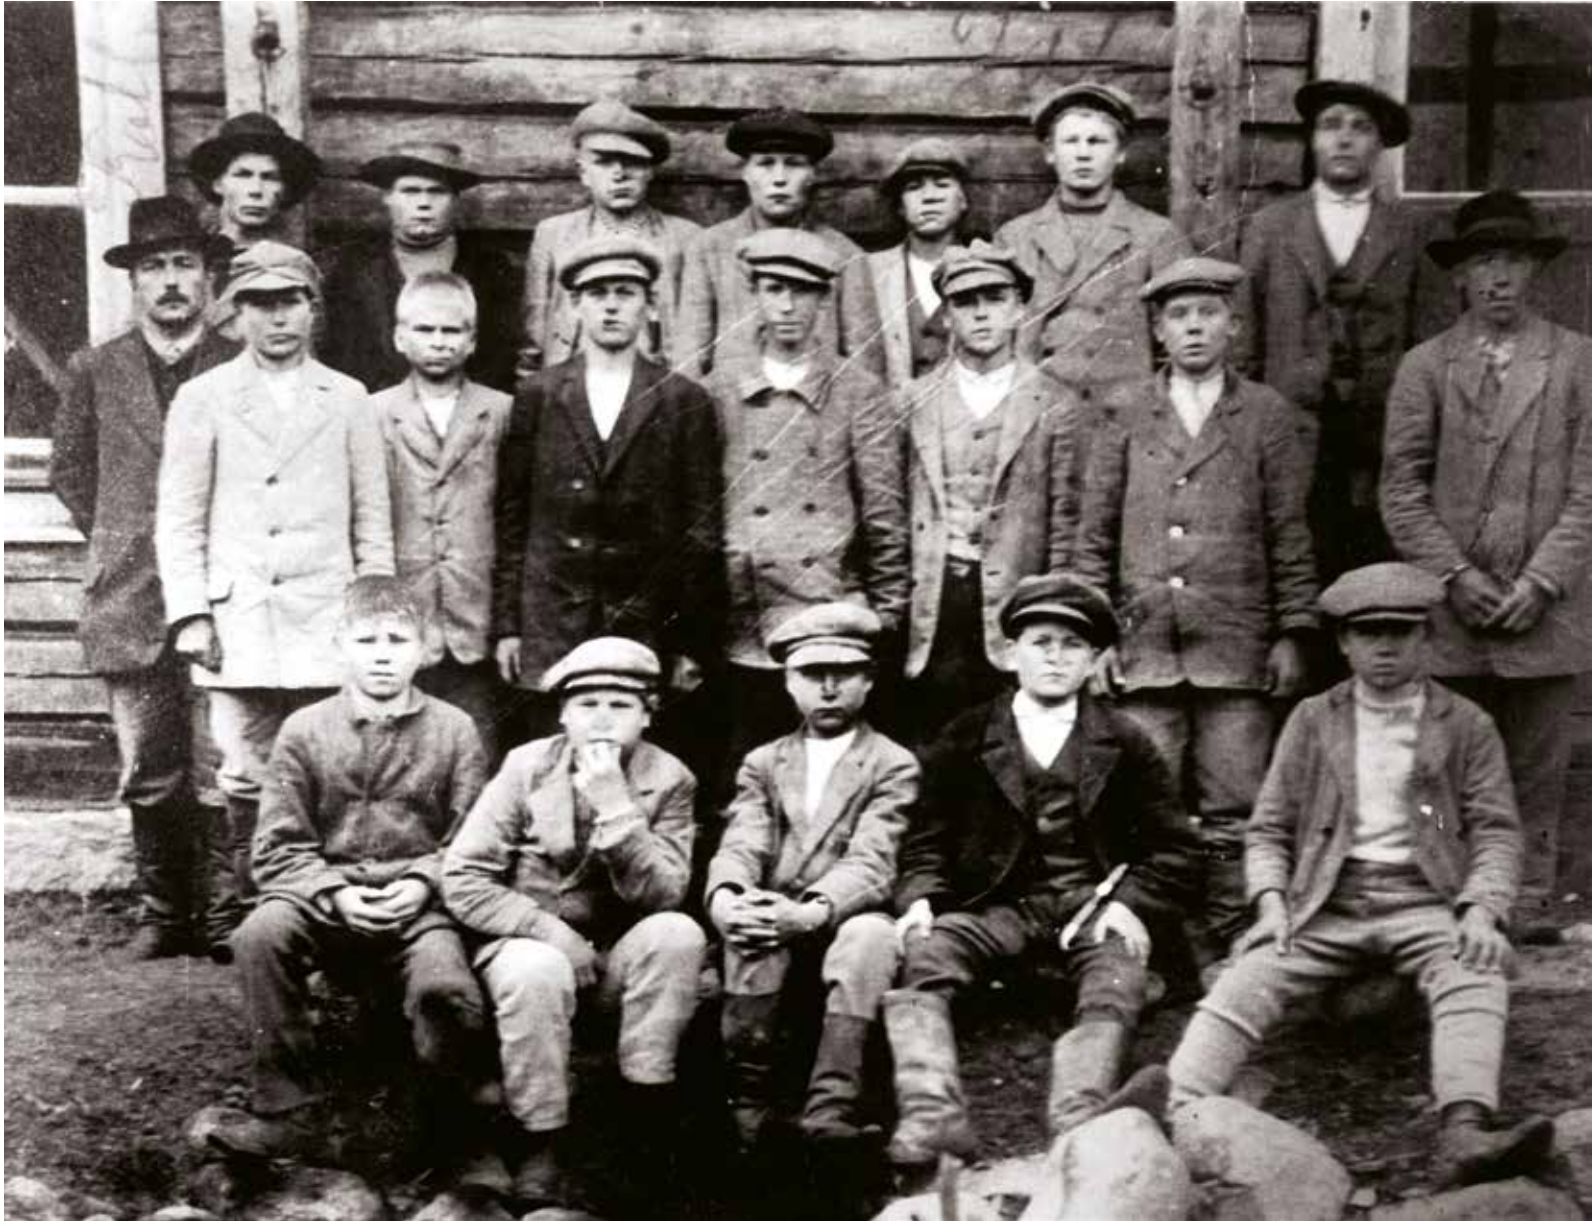
1900-luvun vaihteen mustavalkokuvista²⁴ päätellen rukoushuoneen ulkopuolen hirsipinta on ollut maalattu punamullalla ja ikkunoiden vuorilaudat ja nurkkalaudat on maalattu tummemmalla maalilla. Rakennuksessa ei ole vielä tuolloin ollut följäreita, seinää tukevia pystypalkkeja, mutta vuodelta 1918 olevassa valokuvassa²⁵ följärit ovat nykyisillä paikoillaan julkisivussa. Följärit on luultavasti lisätty siirron yhteydessä. Rakennuksen hirsissä ulkopuolella näkyvät siirtomerkinnot.

Kuva II. Vuonna 1918 otetussa valokuvassa näkyvät luultavasti siirron yhteydessä lisätyt jäljät. Kuvassa on Mutasen kappalainen Kalle Kahiluoto ja rippikoulupoikia. Korpilahden alue-seurakunta.

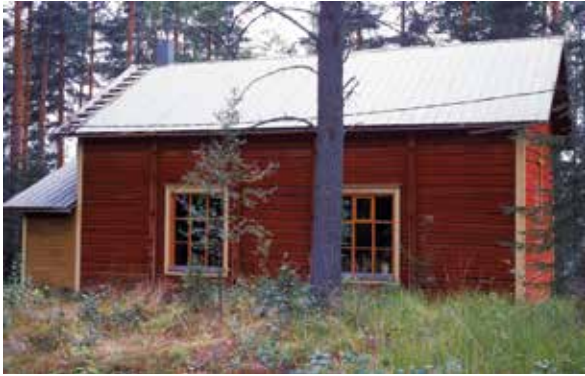
Kuva 12. Vuonna 1991 tehdyssä inventoinnissa otetuissa valokuvissa näkyy kuistin olleen keltainen vielä tuolloin. Tarja Hedman, Keski-Suomen museo.

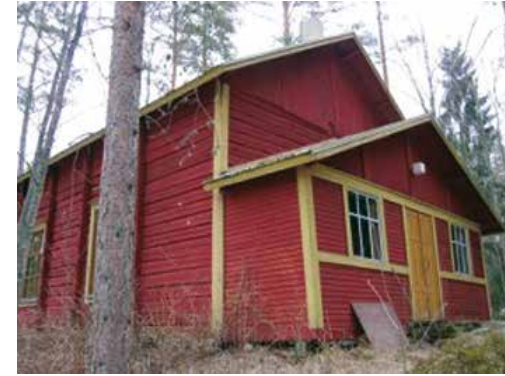
Kuva 14. Keski-Suomen museon tekemässä viimeisimmässä inventoinnissa vuodelta 2011 kuisti on nykyasuaan. Saija Silén, Keski-Suomen museo.

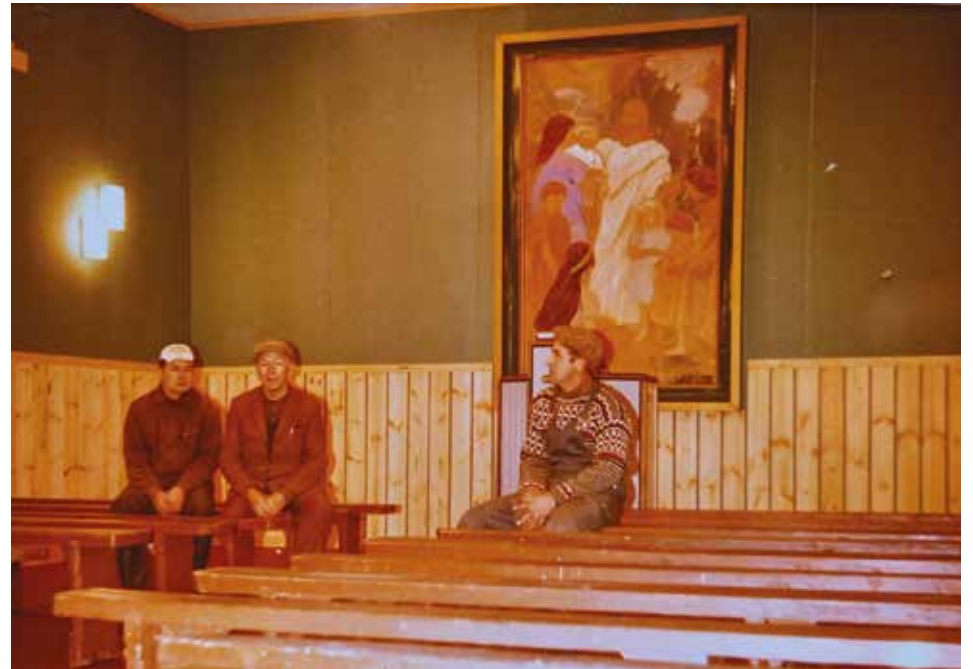
Kuva 18. Samoihin aikoihin 1980-luvun alkupuolella, kun Mutasen leirikeskusta rakennettiin ja leirikeskus valmistui, tehtiin korjaustöitä myös kyläkirkossa. Kuva on Sylvi Niemisen (2021) mukaan otettu luultavasti vuonna 1980 tai 1981 ennen kuin rippikoulutoiminta alkoi Mutasen leirikeskuksessa: Sylvin ja hänen puolisonsa Aarne Niemisen poika oli ensimmäisten rippikoululaisten joukossa vuonna 1981 ja hän muistaa rukoushuoneen vastanneen kuvan ilmettä. Kuvassa ovat vasemmalta alkaen Juhani Raitala, Pentti Lampinen ja Aarne Nieminen. Kuvaaja tuntematon. Sylvi Niemisen kotialbumi.

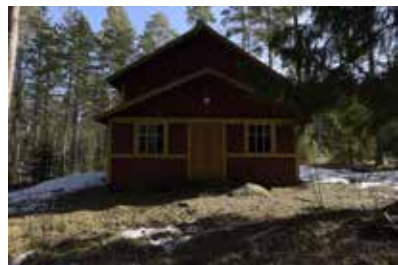
KUISTI

Sisäänkäynti on kuistilta, rakennuksen lounaispäädyssä. Pariovet aukeavat pieneen eteiseen. Eteinen on jaettu väliseinällä kahteen osaan. Pienemmässä osassa on jonkinlainen varastotila. Pääeteisessä sijaitsee sähkötaulu ja ovi kappeliin.

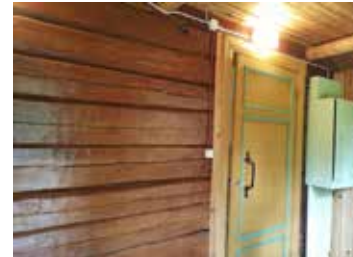
KUISTIN SEINÄT JA KATTO

Kuistin kappelinvastainen hirsiseinä on käsitelty kuultavalla ruskeansävyisellä ootrausta muistuttavalla maalauskäsittelyllä. Kuistin katto on paneloitu. Paneeleita ei ole pintakäsitelty. Yläpohjankannattajat on jätetty näkyviin.

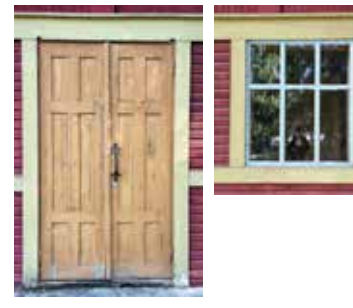
KUISTIN OVET JA IKKUNAT

Ulko-ovina on keltaiseksi maalatut pariovet. Kuistilla on kaksi vanhaa pikkuruudullista ikkunaa.

Pääoven maalauskuunnostus on kiireellinen toimenpide. Maali suojaa oven puuosia sään rasiuksilta, ja kun maalipinta katoaa, alkaa puuosien vaurioituminen. Ovi kaipaa myös kunnan lukitusta. Nyt vasikkaovi ei lukitu salvoilla tarpeeksi lujasti; tämä tulisi korjata kiireellisesti. Eteisen ovet ovat hyvässä maalissa, mutta käynti on huono. Käyntien tarkastus ja kunnostus on lähitulevaisuudessa suoritettava toimenpide.

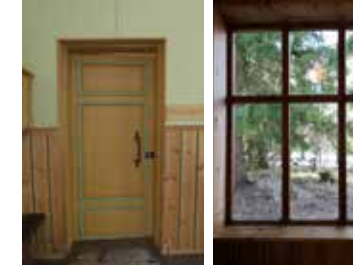
KAPPELIN SISÄOVET JA IKKUNAT

Kappelissa on kaksi ovea, joista toinen johtaa kuistille ja toinen kuistista erotettuun komeroon. Molemmat ovet ovat rakenteeltaan ranskalaisia maalattuja peiliovia. Nykyinen pintamaali on alkydimaali. Väritutkimuksessa selvisi, että alemmat kerrokset ovat toteutetut takorautaiset kahvat. Kappelin ikkunat ovat vaihdettu ilmeisesti edellisessä remontissa, ne sijoittuvat ulkoseinäpintaan.

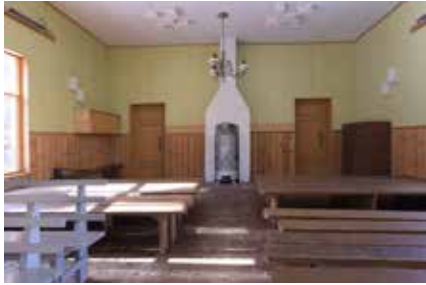
SEINÄT

Sisäseinät on pinnoitettu puukuitulevyillä, jotka on maalattu vaaleanvihreiksi. Kuitulevyt ovat vihreäpintaisia, tuulensuojalevyiksi tarkoitettuja levyjä. Seinien alaosa kiertää hienosahattu mäntypaneeli, jonka takana näkyy levyjen vihreä pinnoitus.

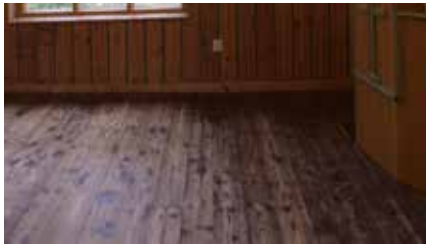
LATTIA

Kappelin lattia on lankkua. Lankut on asennettu lyhyen sivun suuntaisesti. Lattiassa on kuultokäsittely, joka on paikoin kulunut.

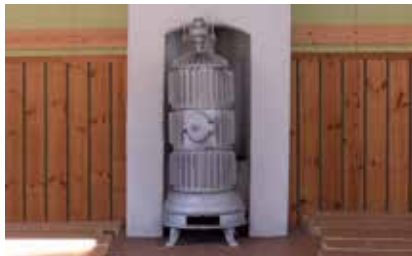
TULISIJA

Kappelissa on vanha valurautainen kirkkokamiina, joka on yhdistetty savupiippuun. Kamiinan toiminnasta ei ole tietoa.
