# Mutasen rukoushuone

Rakennushistoriallinen selvitys ja inventointi

*Culturelli oy*

Jyväskylän seurakunta

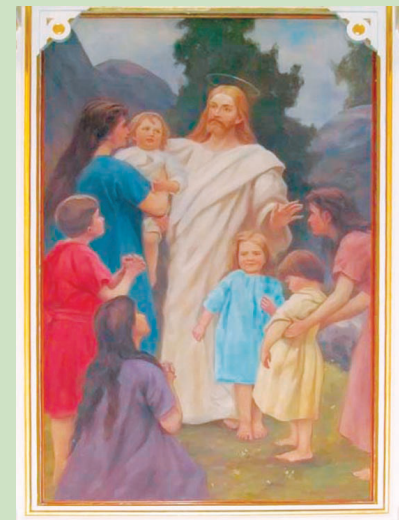
Kuva 25. Nina Ahlstedt viimeisteli Jyväskylän kaupunginkirkon alttaritaulun miehensä Fredrik Ahlstedtin kuoltua. Kuvaaja tuntematon, Jyväskylän seurakunta.

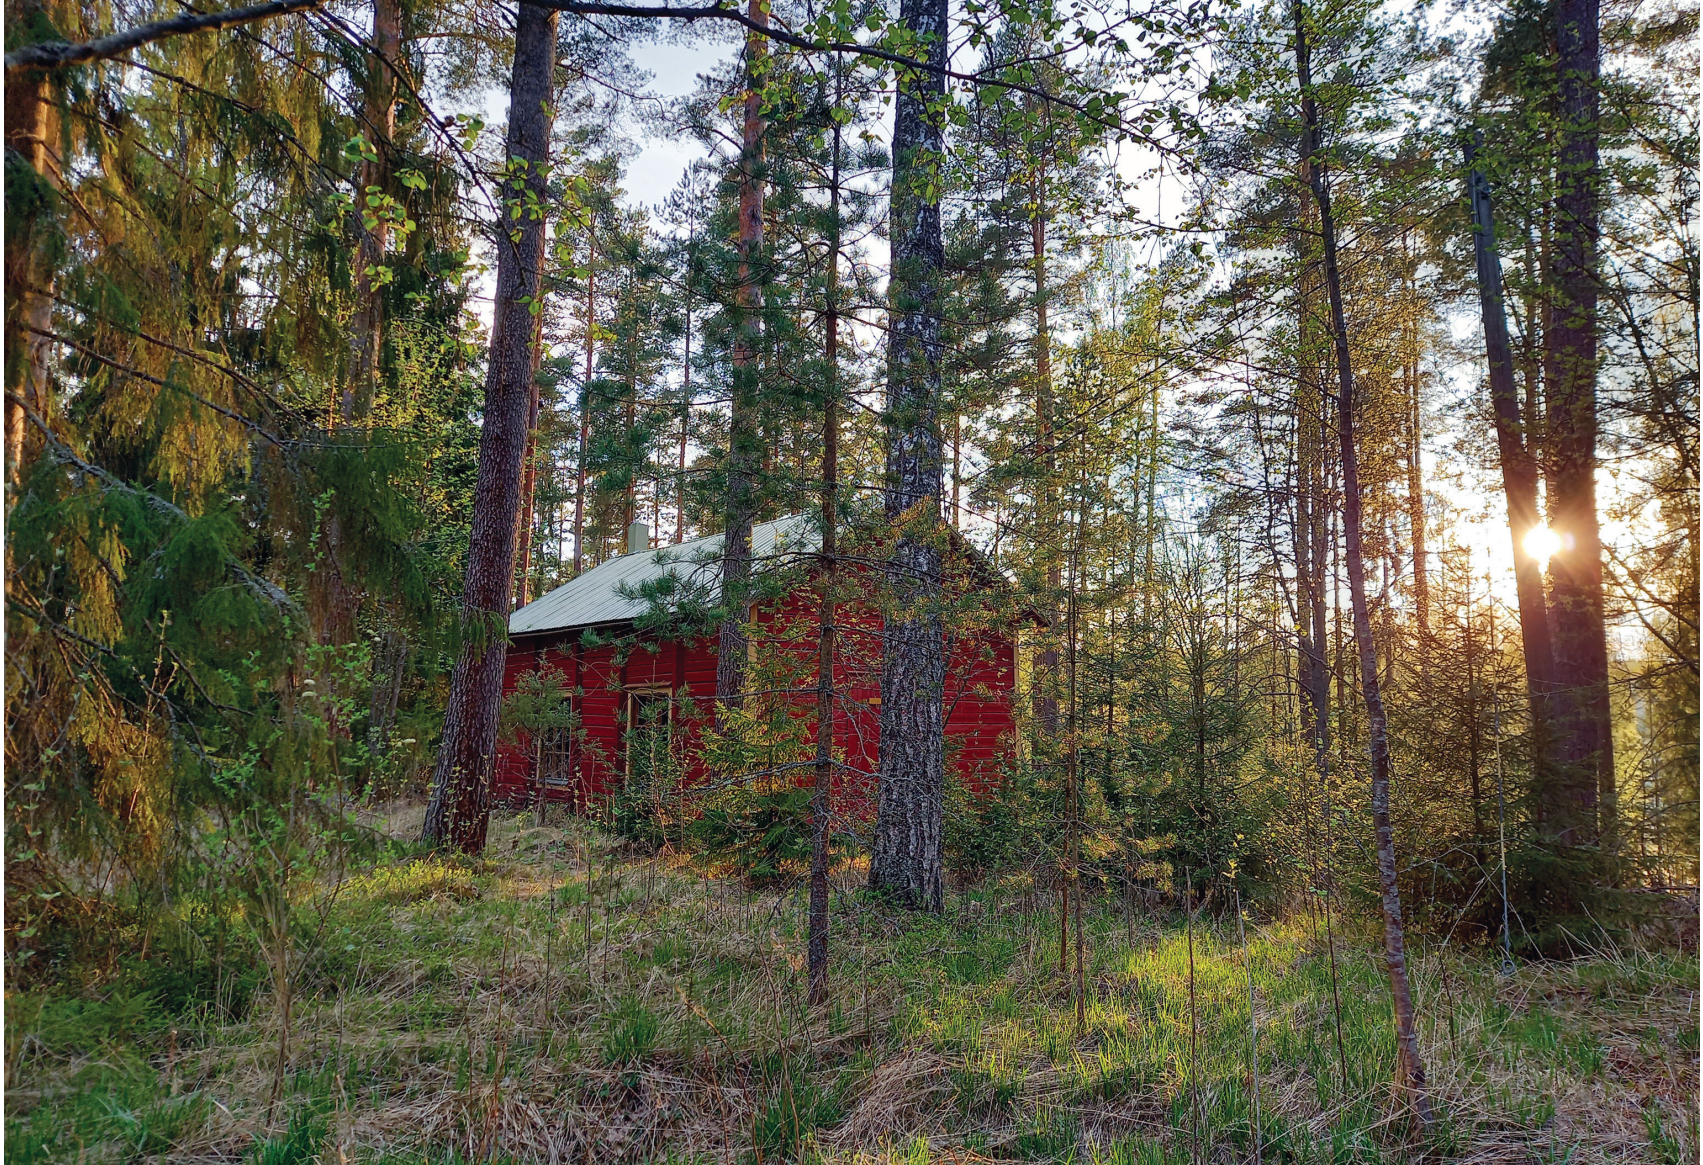
Kuva 30. Rukoushuone sijaitsee Päijänteen Syvälahteen johtavalla rinteellä yhdessä seurakunnan leirikeskuksen kanssa. Ympäristö on pusikoitunutta. Anna-Maija Tapani.

Kuten aiemmin kirjoitimme, rakennuksen hieman ränsistynyt nykykunto kertoo käytön vähenemisestä ja sen tulevaisuuteen kohdistuvasta epätietoisuudesta. Sama koskee rakennuksen ympäristöä. Vaikka lähiympäristön pusikoitumista on jossain määrin pyritty estämään, rukoushuoneen ympäristöä uhkaa umpeen kasvaminen. Tekemistämme haastatteluista kävi ilmi, että rukoushuoneen ympäristö on ollut aiemmin paljon nykyistä avarampi. Ympäristöstä olisi syytä ainakin karsia pieniä risuja ja kuusen alkuja, jotta näkymä rantaan aukenisi paremmin.

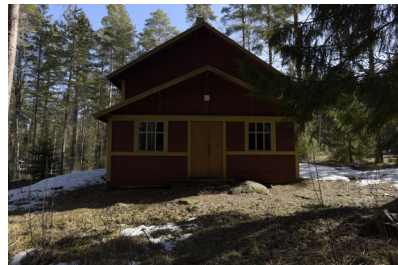
### KUISTI

Sisäänkäynti on kuistilta, rakennuksen lounaispäädytystä. Pariovet aukeavat pieneen eteiseen. Eteinen on jaettu väliseinällä kahteen osaan. Pienemmässä osassa on jonkinlainen varastotila. Pääeteisessä sijaitsee sähkötaulu ja ovi kappeliin.

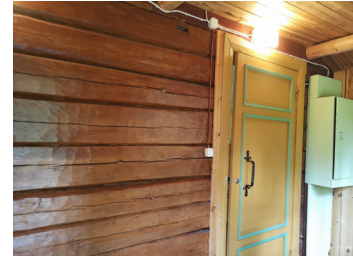
### KUISTIN SEINÄT JA KATTO

Kuistin kappelinvastainen hirsiseinä on käsitelty kuultavalla ruskeansävyisellä ootrausta muistuttavalla maalauskäsittelyllä. Kuistin katto on paneloitu. Paneeleita ei ole pintakäsitelty. Yläpohjankannattajat on jätetty näkyviin.

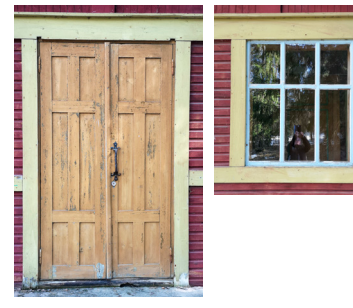
### KUISTIN OVET JA IKKUNAT

Ulko-ovina on keltaiseksi maalatut pariovet. Kuistilla on kaksi vanhaa pikkuruudullista ikkunaa.

Pääoven maalauskuunnostus on kiireellinen toimenpide. Maali suojaa oven puuosia sään rasituksilta, ja kun maalipinta katoaa, alkaa puuosien vaurioituminen. Ovi kaipaa myös kunnan lukitusta. Nyt vasikkaovi ei lukitu salvoilla tarpeeksi lujasti; tämä tulisi korjata kiireellisesti. Eteisen ovet ovat hyvässä maalissa, mutta käynti on huono. Käyntien tarkastus ja kunnostus on lähitulevaisuudessa suoritettava toimenpide.

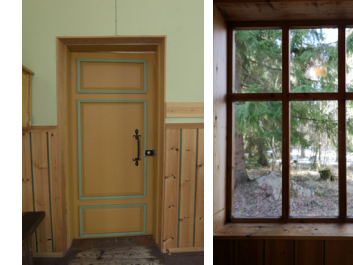
### KAPPELIN SISÄOVET JA IKKUNAT

Kappelissa on kaksi ovea, joista toinen johtaa kuistille ja toinen kuistista erotettuun komeroon. Molemmat ovet ovat rakenteeltaan ranskalaisia maalattuja peiliovia. Nykyinen pintamaali on alkydimaali. Väritutkimuksessa selvisi, että alemmat kerrokset ovat toteutetut takorautaiset kahvat. Kappelin ikkunat ovat vaihdettu ilmeisesti edellisessä remontissa, ne sijoittuvat ulkoseinäpintaan.

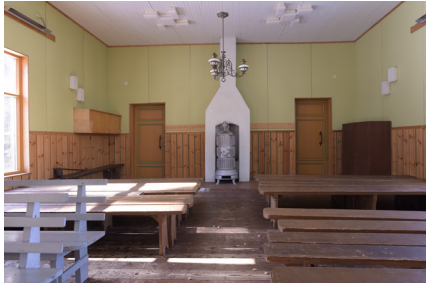
### SEINÄT

Sisäseinät on pinnoitettu puukuitulevyillä, jotka on maalattu vaaleanvihreiksi. Kuitulevyt ovat vihreäpintaisia, tuulensuojalevyiksi tarkoitettuja levyjä. Seinien alaosa kiertää hienosahattu mäntypaneeli, jonka takana näkyy levyjen vihreä pinnoitus.

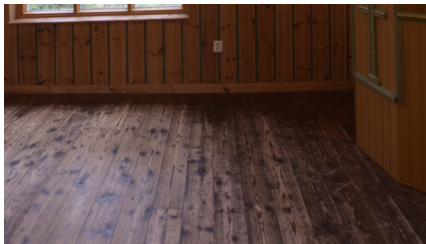
### LATTIA

Kappelin lattia on lankkua. Lankut on asennettu lyhyen sivun suuntaisesti. Lattiassa on kuultokäsittely, joka on paikoin kulunut.

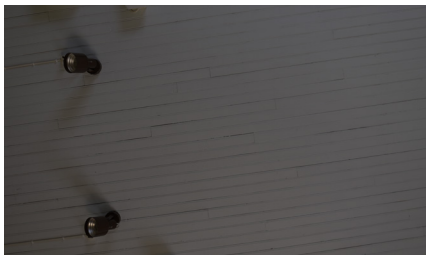
### KATTO

Katto on vaaleaksi maalattua helmiponttipaneelia.

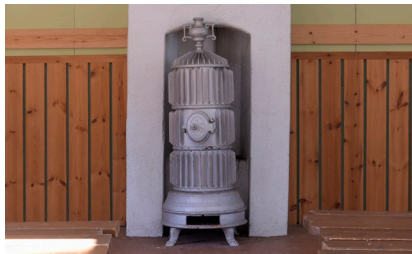
### TULISIJA

Kappelissa on vanha valurautainen kirkkokamiina, joka on yhdistetty savupiippuun. Kamiinan toiminnasta ei ole tietoa.
